MEMORIA DELS TREBALLS DE CONSERVACIÓ-RESTAURACIÓ DELS MURALS CERAMICS
DE LA FACULTAT DE QUIMICA DE LA UNIVERSITAT DE BARCELONA

Grau de Conservació -Restauració
Facultat de Belles Arts
Universitat de Barcelona

Gener de 2020

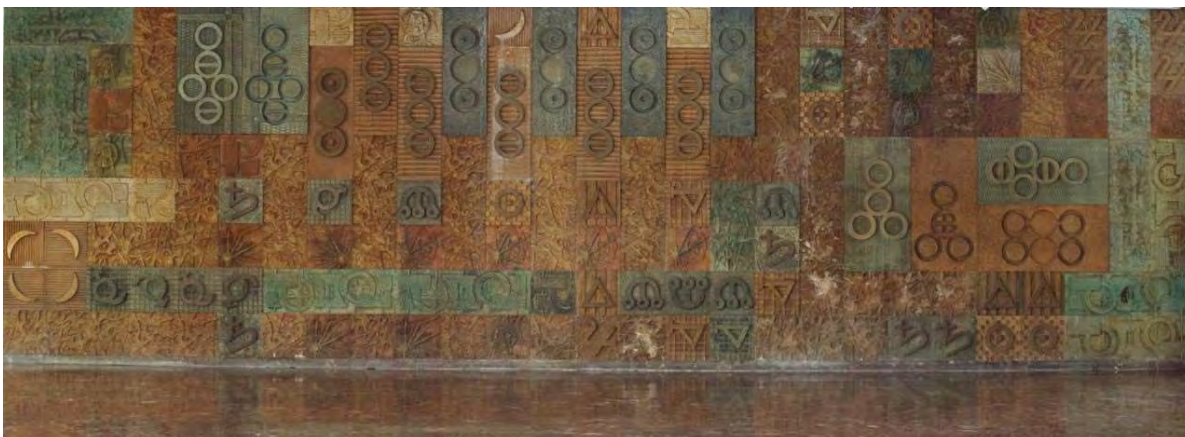
MG1.Vista frontal del mural ceràmic de gres del vestíbul de la Facultat de Química

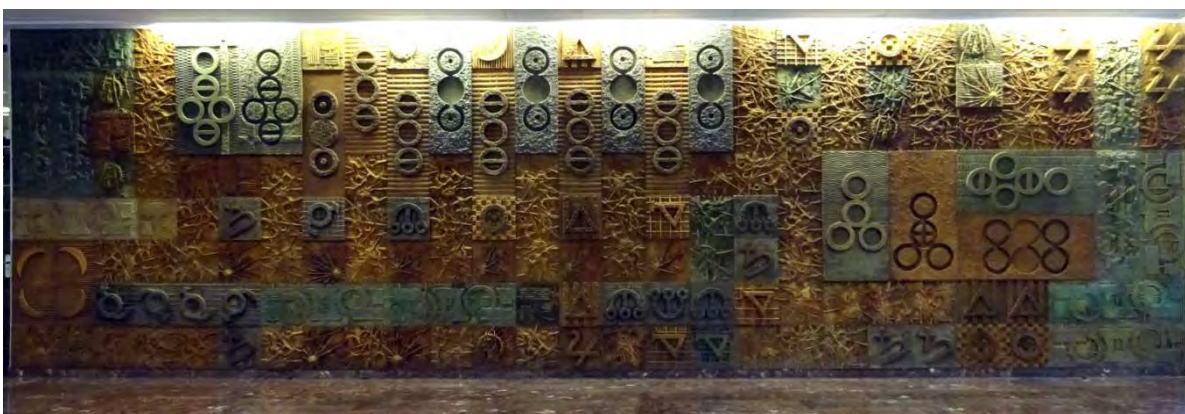
MG 2.Vista frontal del mural ceràmic de gres del vestíbul de la Facultat de Química

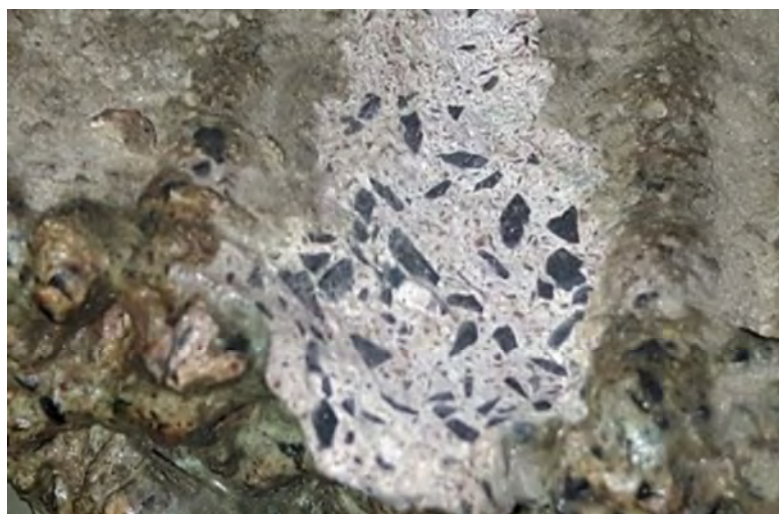
MG 4. Granulometria lupa mòbil30x

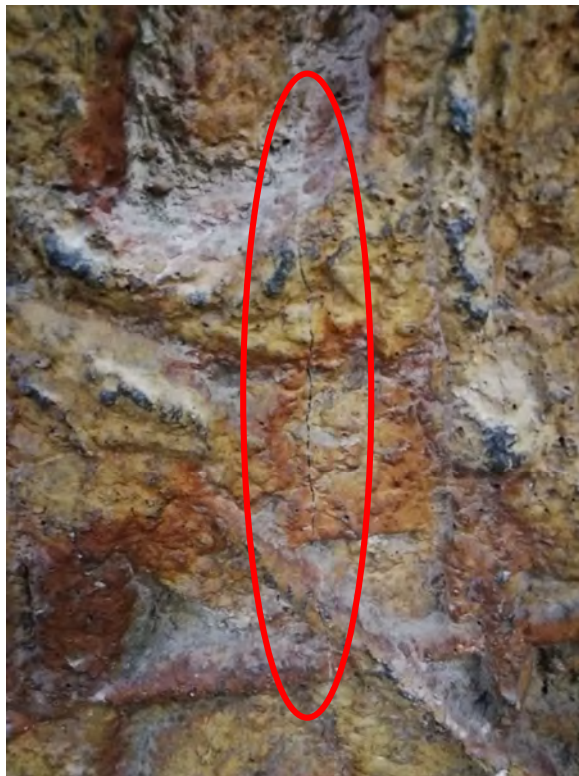
MG 5. Esquerda intrínseca del suport

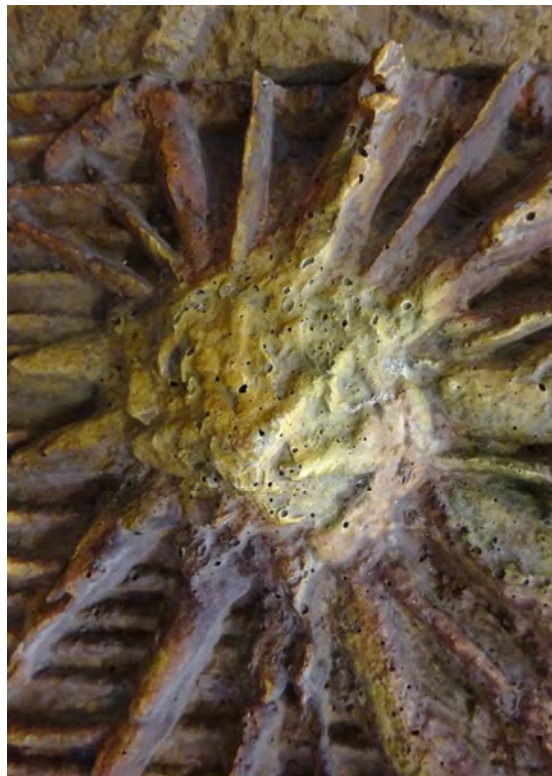
MG 6. bombolles intrínseques del suport

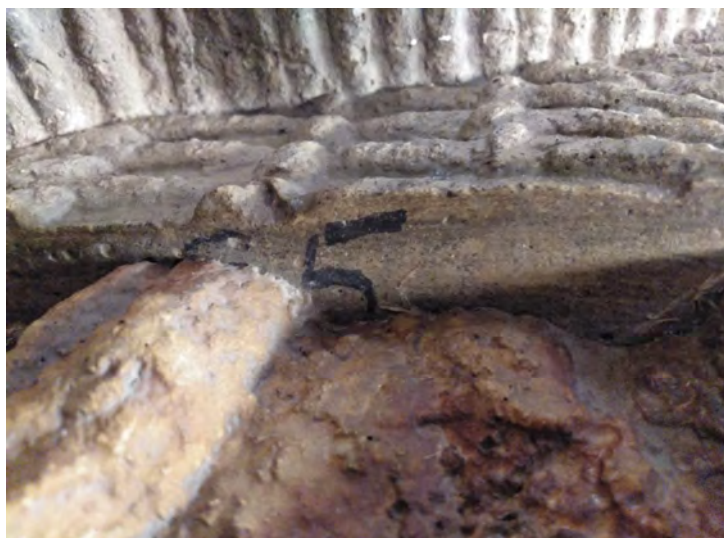
MG 7. Relleu positiu i negatiu de les diverses peces

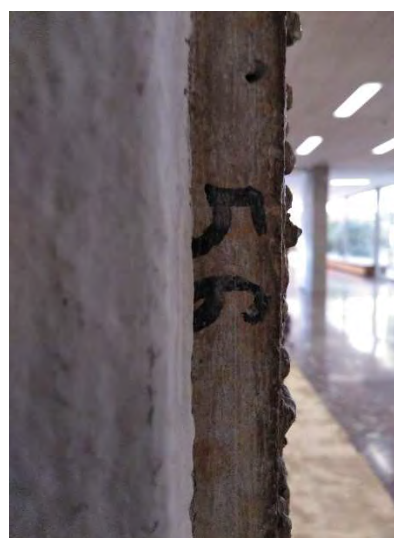
MG 8. Gruix visible dels mòduls

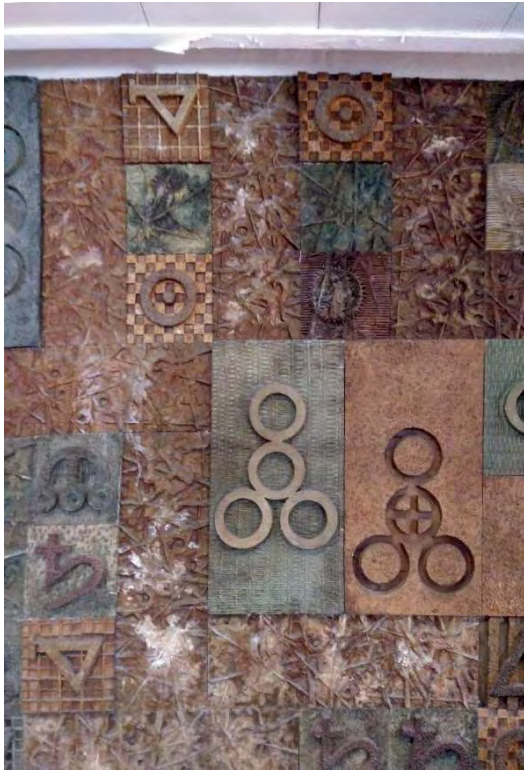
MG 9. Evidència d'humitats anteriors des de dalt.

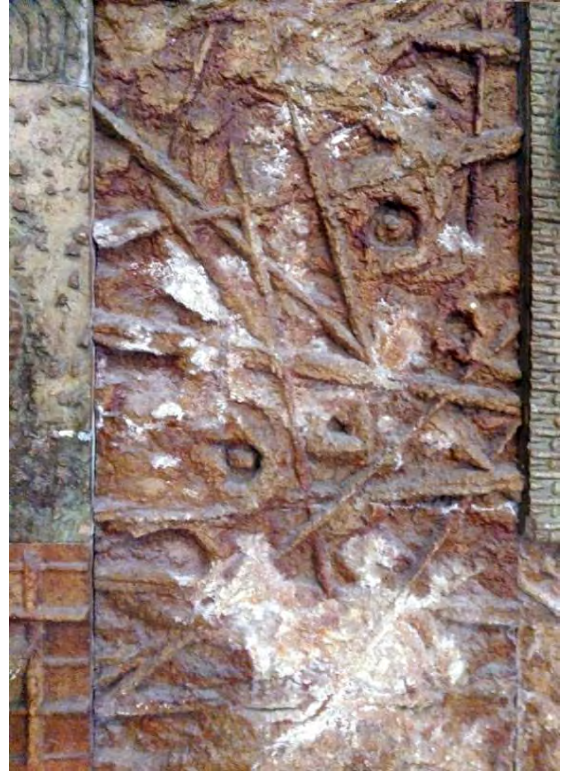
MG 10. Detall de les eflorescències salines

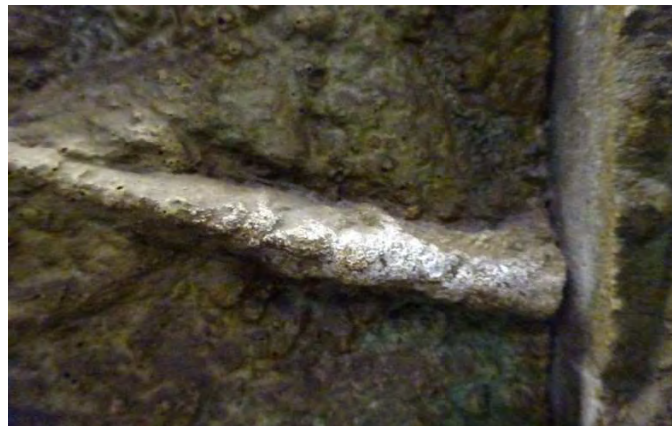
MG 11. Erosió per sals

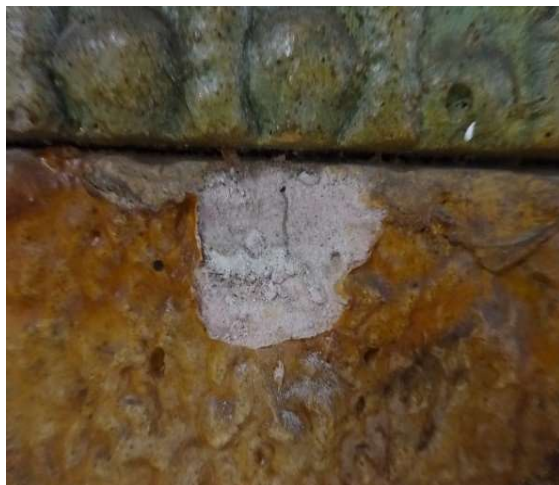
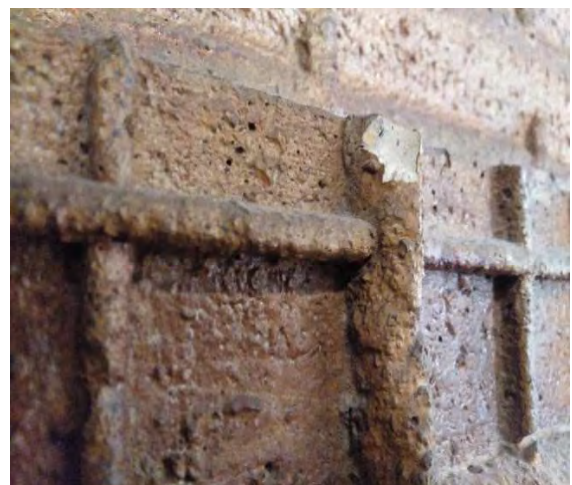
MG 12. I MG 13. Trencaments del suport per xoc mecànic. -cops-

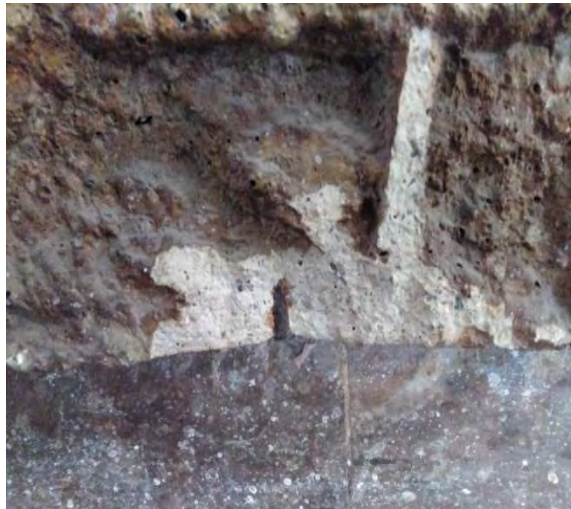
MG 14. Trencament que deixa a la vista un ganxo de subjecció de ferro rovellat

Inhibició	Inhibició dels ganxos de metall que havien quedat al descobert per trencament de la ceràmica i es troben rovellats. És important la inhibició per evitar que continuï la corrosió i faci saltar la reintegració que s'aplicarà a sobre. Primer de tot es fa la neteja amb alcohol 96º i es rasca amb raspall de fibra de llautó per treure totes les restes de corrosió. Es torna a netejar amb alcohol i a continuació es fa la inhibició amb àcid tànnic al 10%. Una
-----------	---

vegada sec es pinta per sobre amb resina acrílica dissolta al 10% i es reintegra volumètrica i cromàticament.
Materials i proporcions	<i>Alcohol 96º</i> ; raspall fibra de llautó, pinzells. <i>Àcid Tànnic</i> al 10% en aigua. <i>Paraloid B-72</i> al 10% en acetona. Morter de cal <i>Com-cal base ®</i> , Colors acrílics Vallejo

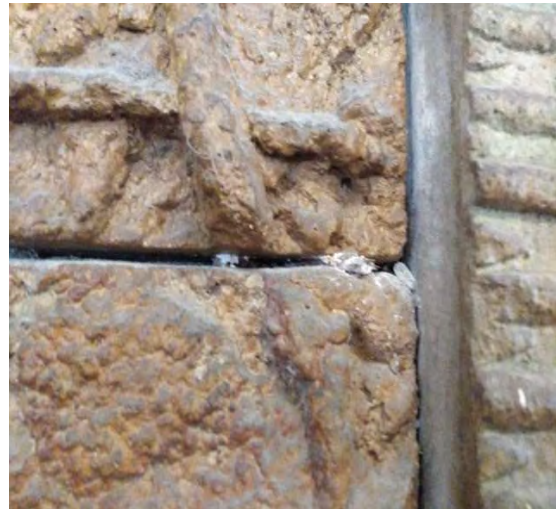
MG 15. Junt entre les peces: cinta de ciment i junt buit amb brutícia.

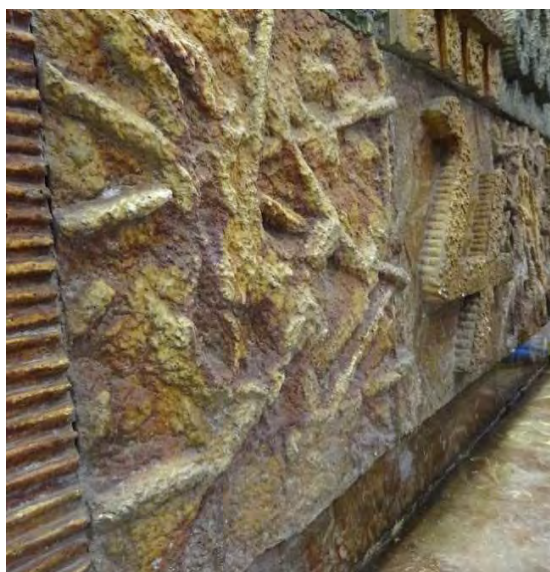
MG 18. Imatge rugositat de la superfície

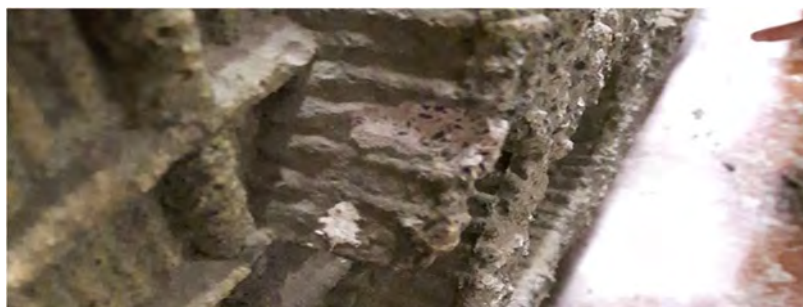
MG 19. Taques de pintura blanca

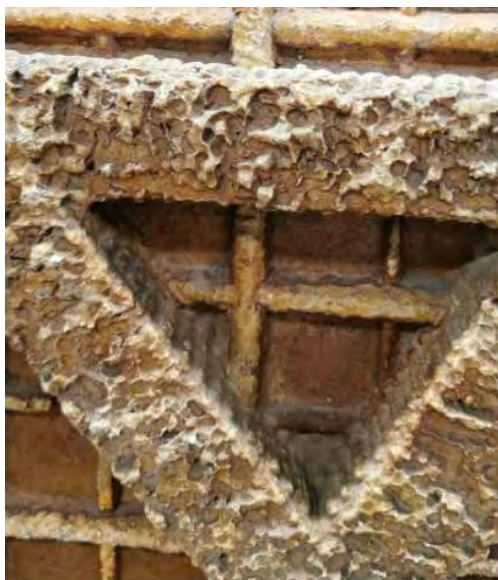
MG 24. pols incrustada acumulada

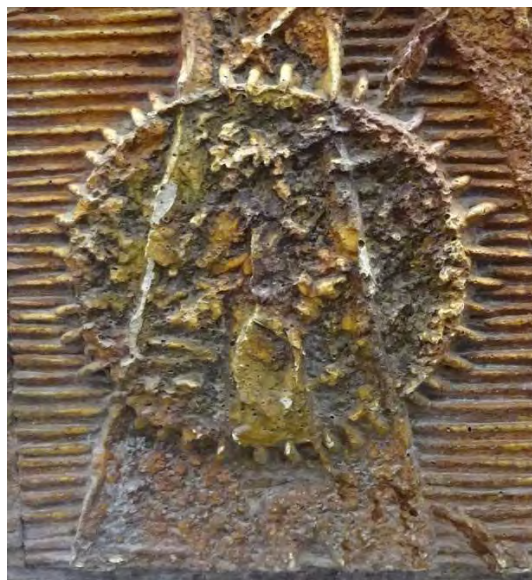
MG 25. Trencament, desgast, alteració del color per brutícia contaminant

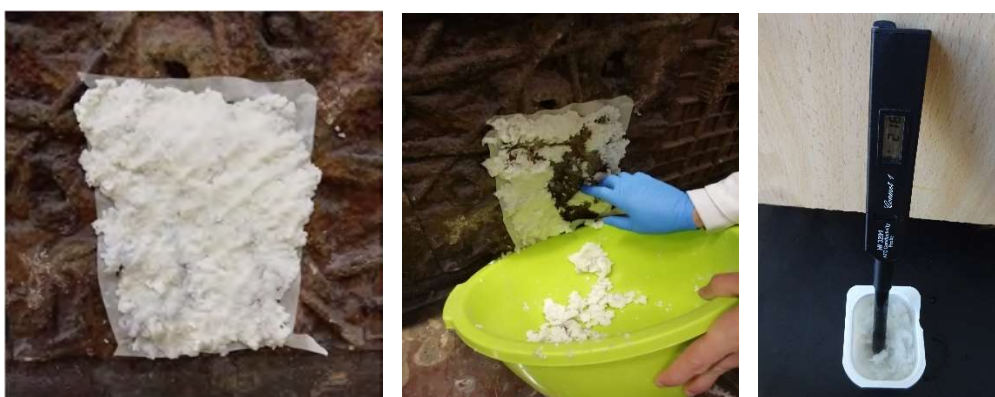
MG 26., MG 27. I MG 28 Proves de salinitat sobre les taques i regalims blancs.

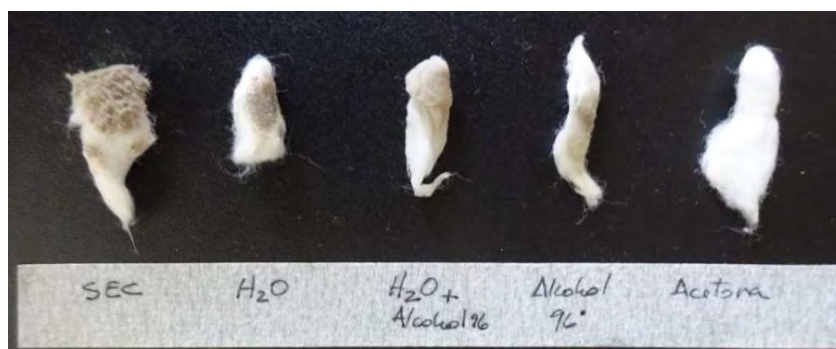
3. Totes les mostres recullen important quantitat de brutícia. En sec s'adhereix la capa més volàtil de pols. L'aigua retira en bona quantitat el residu exterior. L'alcohol també absorbeix la pols i altres restes. L'acetona resulta poc efectiva inclús per les taques perquè és massa volàtil. Es conclou que la neteja més efectiva serà la que utilitzi mitjans combinats, mecànics en sec i en humit amb aigua, sempre utilitzant el mitjà més innocu i segons les experiències prèvies.
4. Algunes taques resulten resistents a les proves. La utilització del vapor d'aigua calenta estova els gruixos de les matèries que als seu moment van deixar un rastre com de regalim, tornant la substància brillant i gomosa. És en aquest punt quan millor es pot recollir amb bisturí acabant de retirar les restes amb Alcohol 96º pur.

MG 29. Proves de neteja

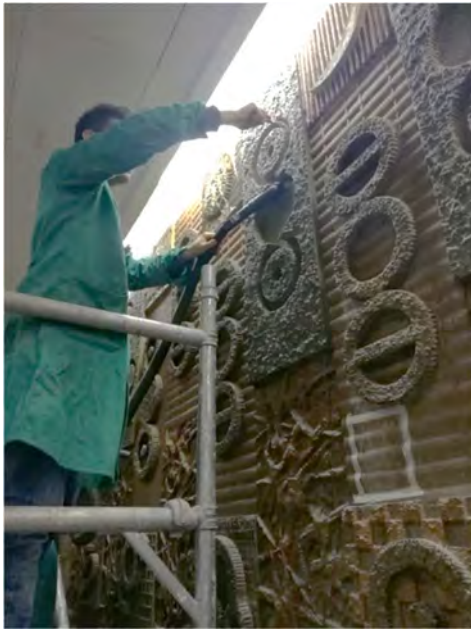
MG 30. Neteja per aspiració

1. Aspiració controlada, aixecant les restes amb pinzell per arribar als racons dels relleus i textures més difícils.
2. Neteja en humit amb vaporeta. Recollint l'aigua excedent amb esponja. Esbandit amb una segona passada.
3. Neteja de les taques salines. S'apliquen apòsits de pasta de paper neutre compactats amb aigua desionitzada i es deixen posats al menys 15 minuts. Es mesura la quantitat de sals absorbides a la pasta. Quan el resultat és superior a 100 microsiemens/dl. es considera que la ceràmica sobrepasa el seu límit de resistència i a partir d'aquí les sals poden causar problemes micro estructurals en la

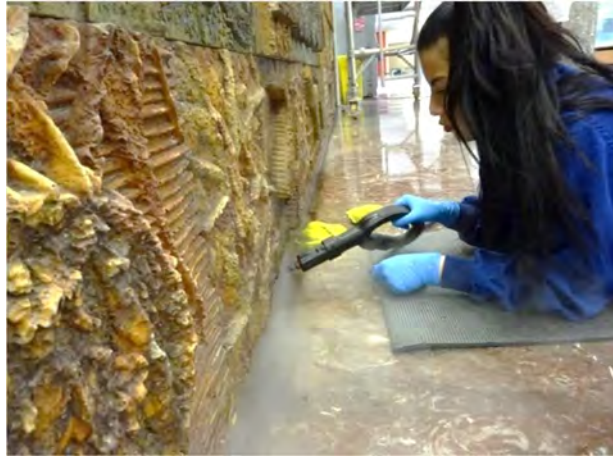
MG 31. Neteja amb vaporeta

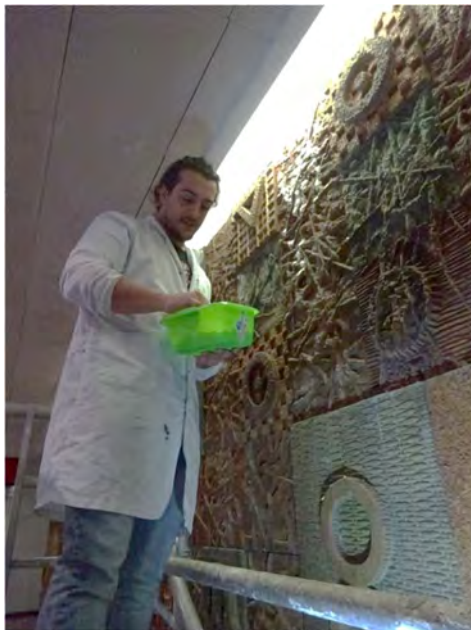
MG 32. Aplicació de pasta de paper

<p>seva possible rehidratació i recristalització. En el cas del mosaic de gres, s'aplica per dues vegades la papeta de paper i es considera neutralitzat al donar en la mesura de conductivitat 89 microsiemens en 100ml. d'aigua desmineralitzada a temperatura ambient.</p> <p>3. Repàs puntual amb raspalls i vaporitzador manual recollint el residu amb un pany i assecant.</p>
Materials i proporcions	<p>1. Pinzells i paletina. Aspirador elèctric</p> <p>2. Esponges, galleda, aigua desionitzada i vaporeta</p> <p>3. Raspalls, vaporitzador manual i draps de microfibra.</p>
Imatges neteja

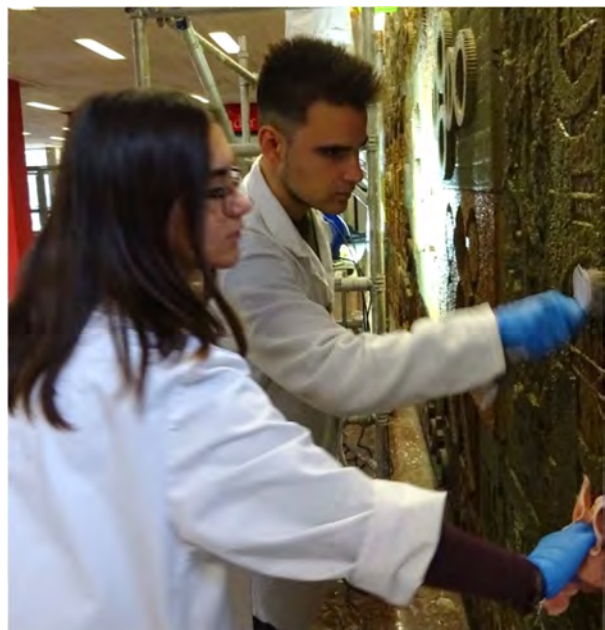
MG 33. Repàs amb raspalls i vaporitzador manual.

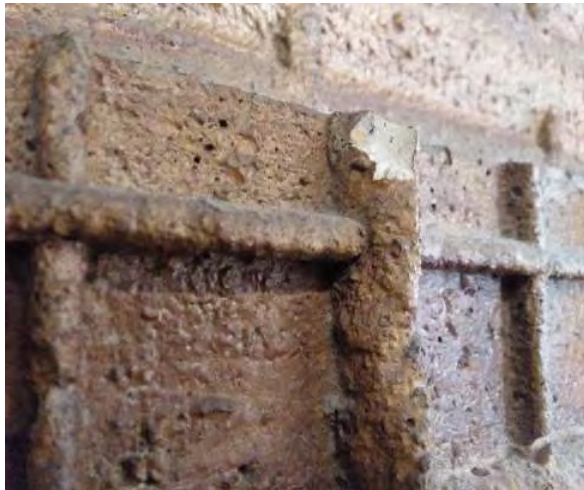
MG 34. I MG 35. Reintegració volumètrica

Reintegració volumètrica	Puntualment, es reintegren petites pèrdues del gres, amb morter de calç.
Materials i proporcions	<i>Com-cal base</i> ®, morter amb base de calç hidràulica natural NHL-5, puzzolana natural y àrids seleccionats pastats amb aigua. Es mulla la superfície inicial i s'aplica amb espàtula. Temps d'assecat inicial 24h. per polir i pintar. Temps de carbonatació final 28 dies.
Imágenes RV

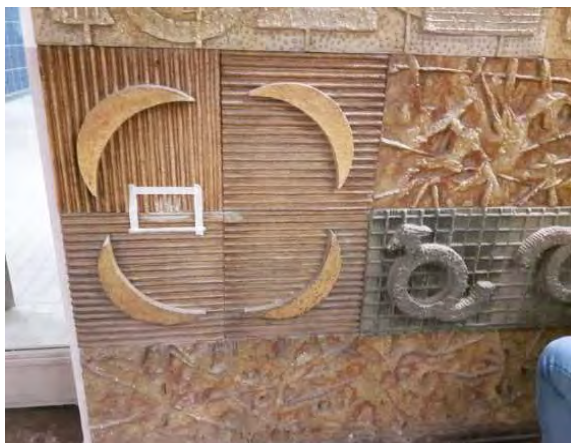
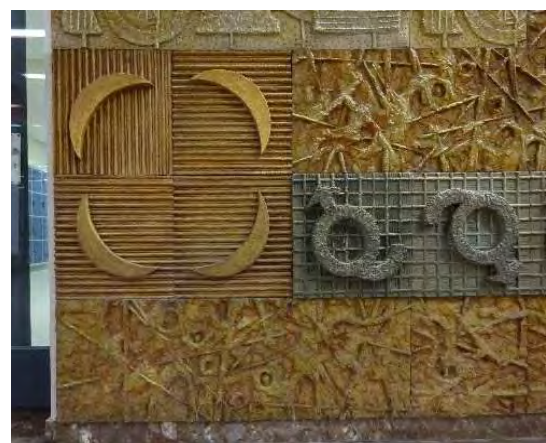
MG 36. I MG 37. Retoc de color puntual sobre reintegració amb colors acrílics Artist Vallejo.

Reintegració cromàtica	Es realitza la reintegració cromàtica al petits punts reintegrats i a altres evidents, que han perdut color per desgast superficial.
Materials i proporcions	<i>Colors Acrílics Artist Vallejo</i> ® de gamma 300 (coloracions terroses entre siena natural, siena calcinada, ombra natural, negre i verd mineral, en diferents gradacions i amb contrastos ombrejats)
Imatges reintegració

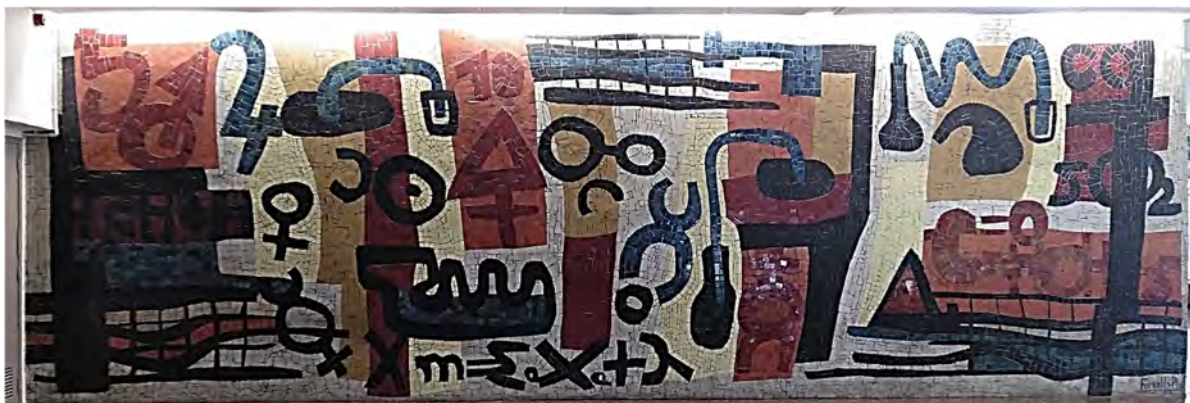
MT 1. Vista frontal del mural ceràmic de tesselles de la primera planta Facultat de Química

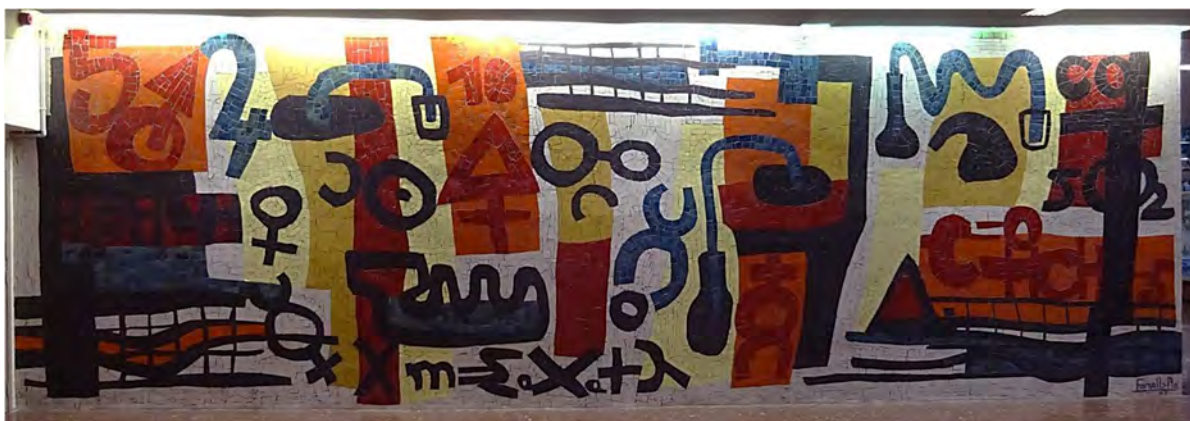
MT 2. Vista frontal del mural ceràmic de tesselles de la primera planta de la Facultat de Química

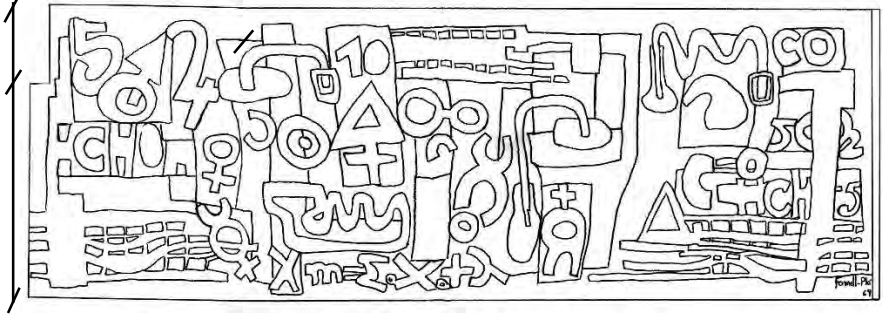
Dimensions	<p style="text-align: center;">/ 624cm /</p> <p style="text-align: center;">/---/-----/---/</p> <p>22cm. 7,8cm</p>

<p>82cm.] 213cm.] 295cm.</p>
Dimensions totals	<p>Alçada total 295 cm.</p> <p>Longitud total 624cm.</p>

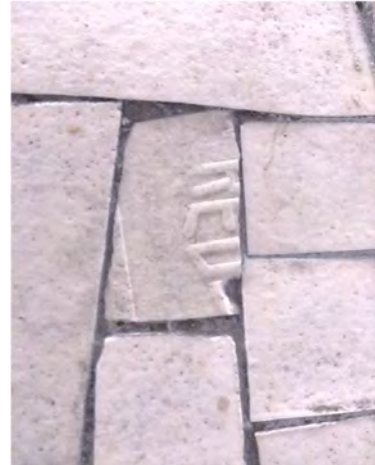
Ceràmica Gres Porcellànic. Aquesta peça col·locada del revés mostra la marca comercial (no identificada) en relleu.

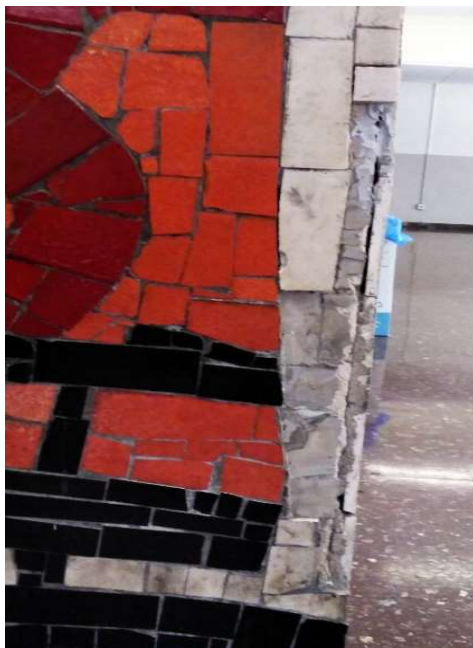
Les peces ceràmiques del suport es troben en bon estat. Es poden considerar degradacions les pèrdues de tesselles a la part inferior dreta del mosaic i sobre la firma del autor, on ha saltat en cadena una sèrie de peces, totes de color blanc. Al girar la paret algunes més, com a conseqüència de la pèrdua, s'han separat de la paret generant bòfegues puntuals. Per intentar conservar les tesselles, en algun moment es va afegir silicona transparent com adhesiu, i per reompliment, algun material que no compleix la funció per el que es va posar i que serà necessari retirar. Per sort es conserven les empremtes marcades a la paret, que serviran de guia a l'hora de retallar i integrar les peces que falten. Trobem també algunes tesselles que es mouen, i altres escantonades, que és possible ja fossin defectes del tall i del muntatge de les peces.

MT 5. Pèrdues de tesselles i separació de la paret

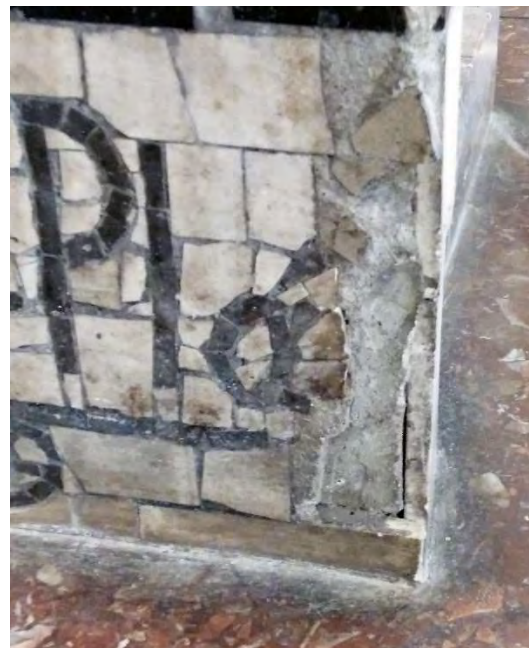
MT 6. Reompliment amb ciment d'espais on faltaven peces

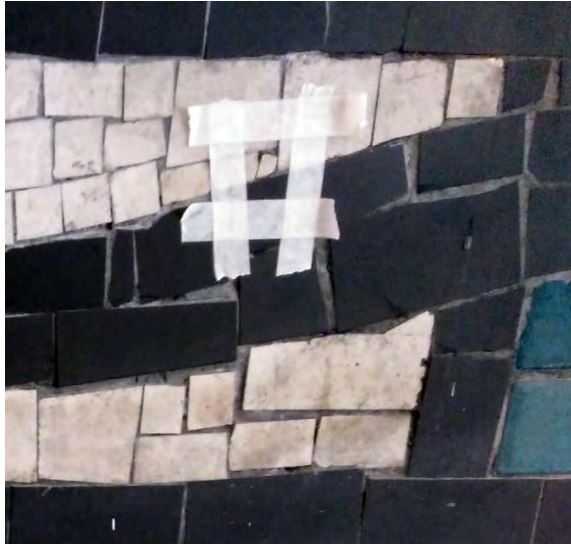
MT 7. Tessel·la que es mou

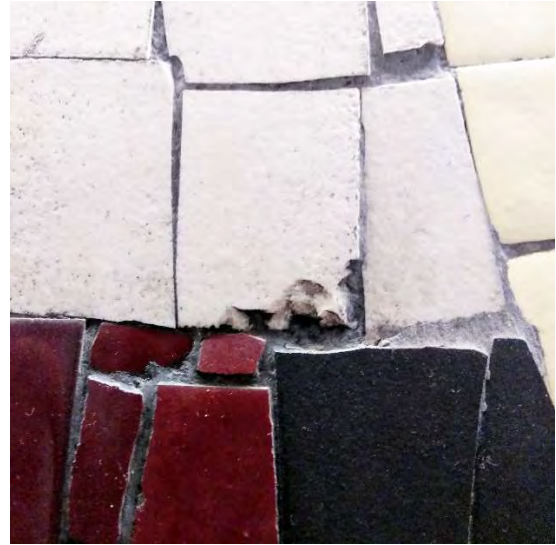
MT 8. Escantonat

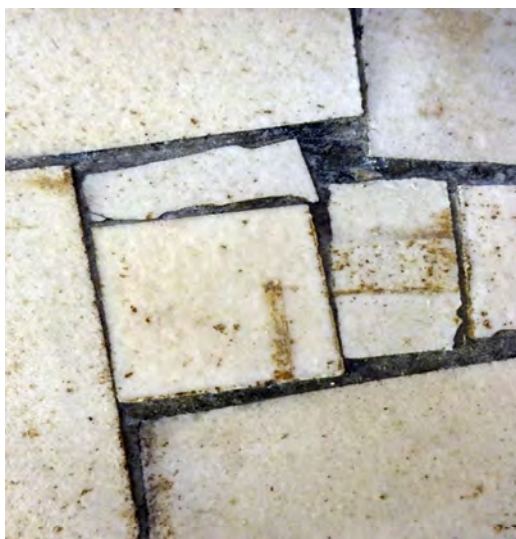
MT 11. Restes adherides orgàniques

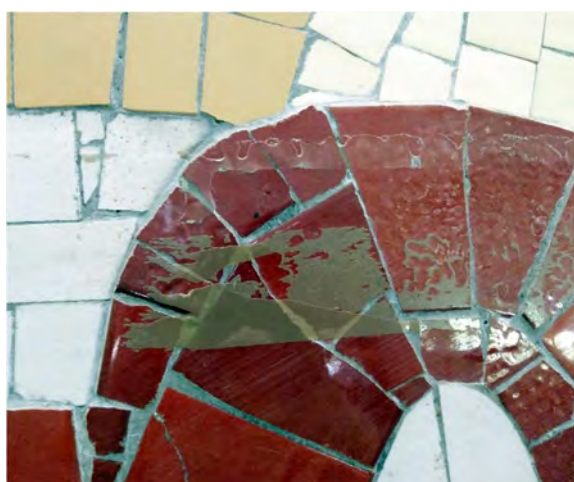
MT 13. Restes d'Adhesiu sintètic

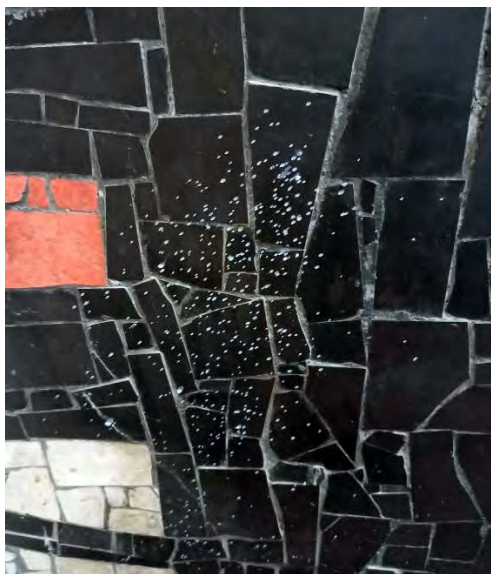
MT 15. Esquitxats de pintura blanca

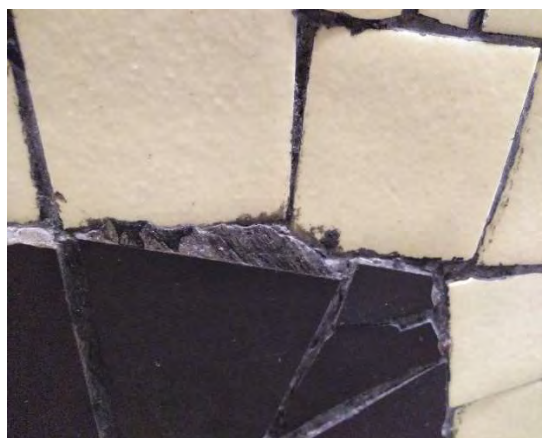
En l'examen visual de l'estat de conservació s'ha observat que el junt entre peces és molt irregular, segons la separació entre les tesselles i la posició dins el conjunt, es van aplicar dos tipus de rejuntat, un, format per una pasta forta grisa i un altre, de composició cerosa que en general es troben bruts, i que en alguns casos es sobreposen a les peces arrodonint les formes angulars. A més podria semblar que ja d'origen aquest junt hagués estat pintat de color negre a les zones on les peces són més fosques, potser per donar continuïtat a la percepció de les figures.

MT 16. Excés de junt, ennegrit

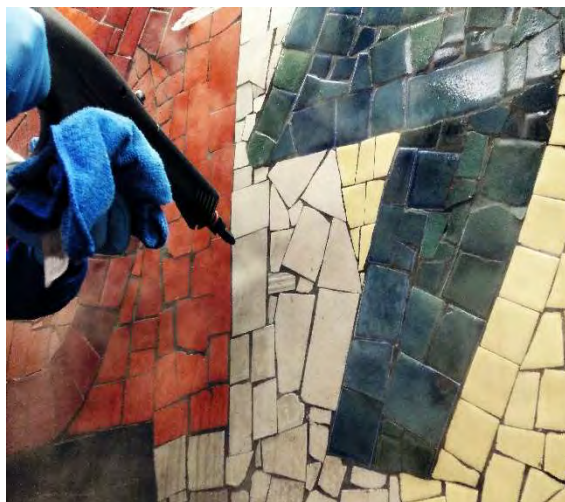
MT 17 Prova de neteja amb vapor calent d'aigua

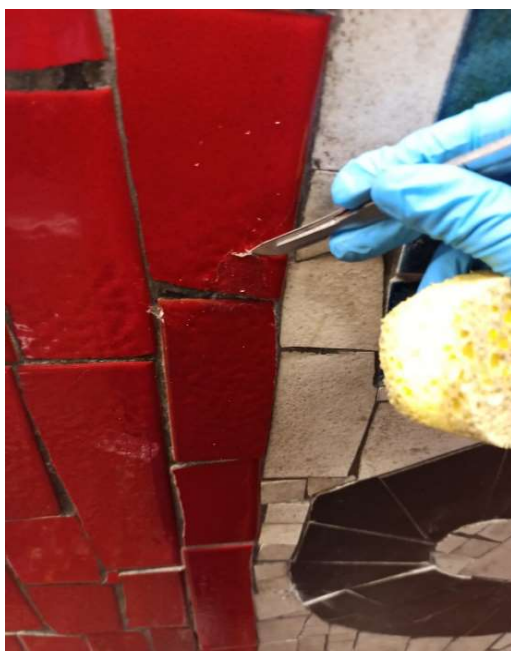
MT 19. Proves de neteja puntual amb bisturí per Silicona adherida.

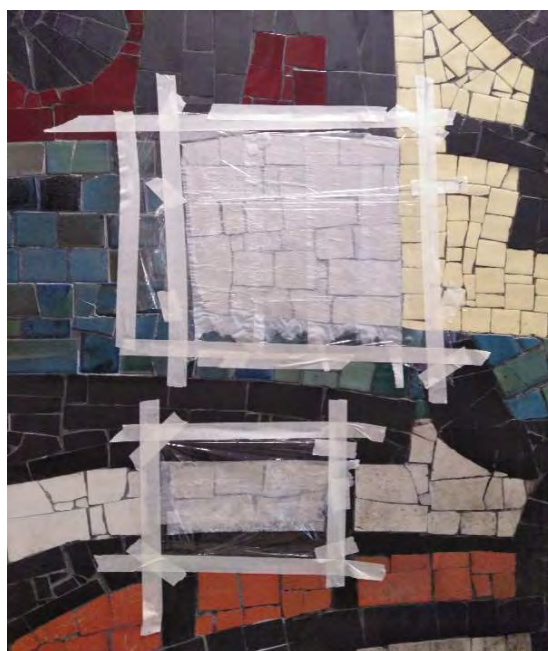
MT 20. Proves de neteja amb film i temps controlat en Les tesselles blanques impregnades.

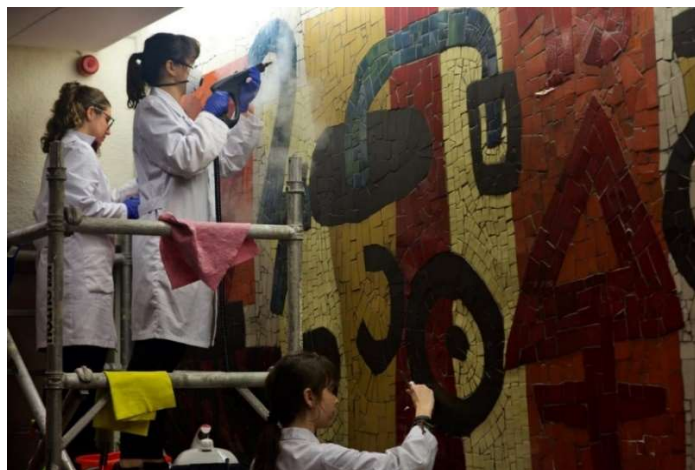
MT 21. Neteja general amb vapor i puntual amb bisturí

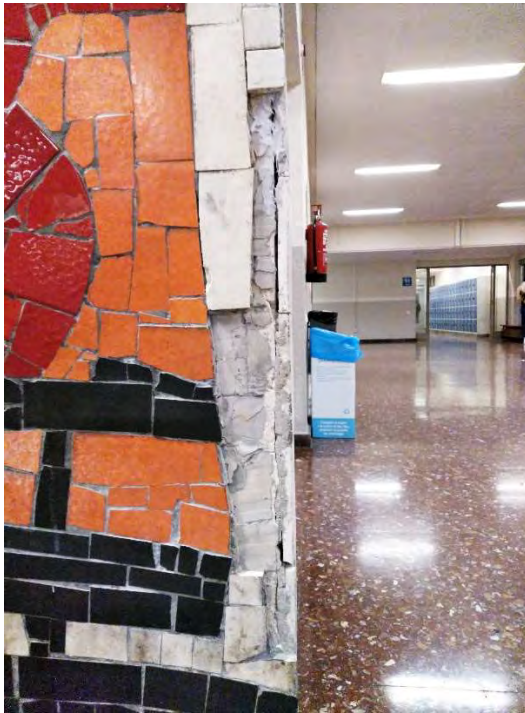
MT 27. Pèrdua de tessell·les , empremtes i silicona

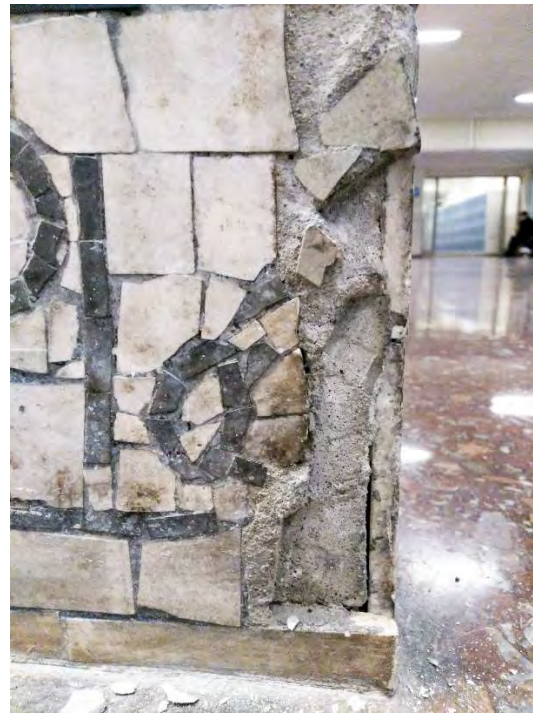
MT 28. Pèrdua de tessell·les , separació de la paret

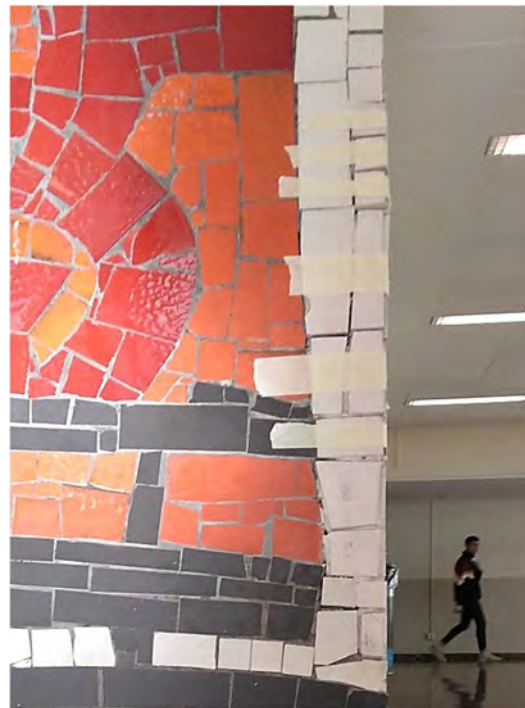
MT 29. Integració del nou material

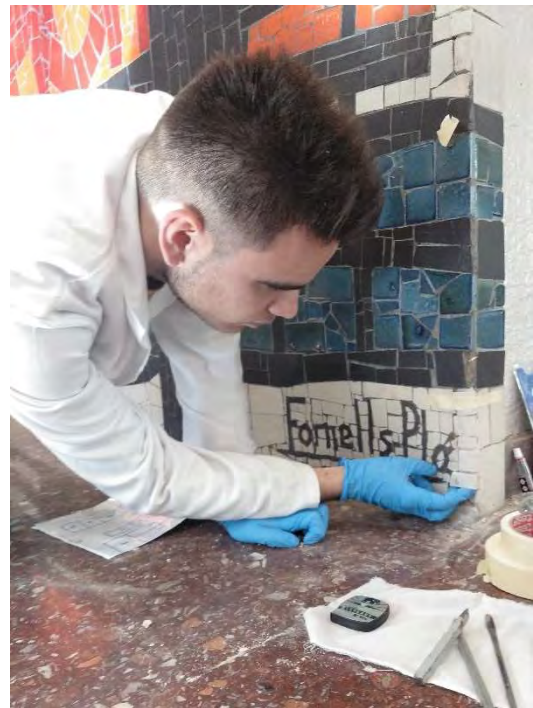
MT 30. Col·locació de les noves tessell·les

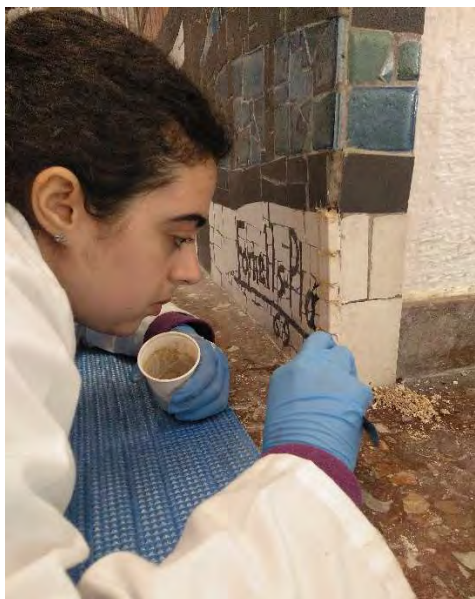
MT 31. Aplicació del morter de junt

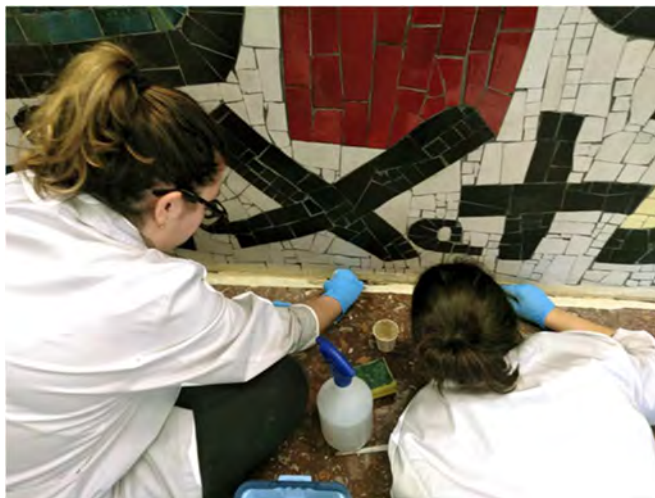
MT 32. Aplicació morter de l'angle amb terra
